侠诺科技股份有限公司
Qno Technology Inc.
<http://www.Qno.cn>

如何作好路由器防雷 侠诺为你说分明

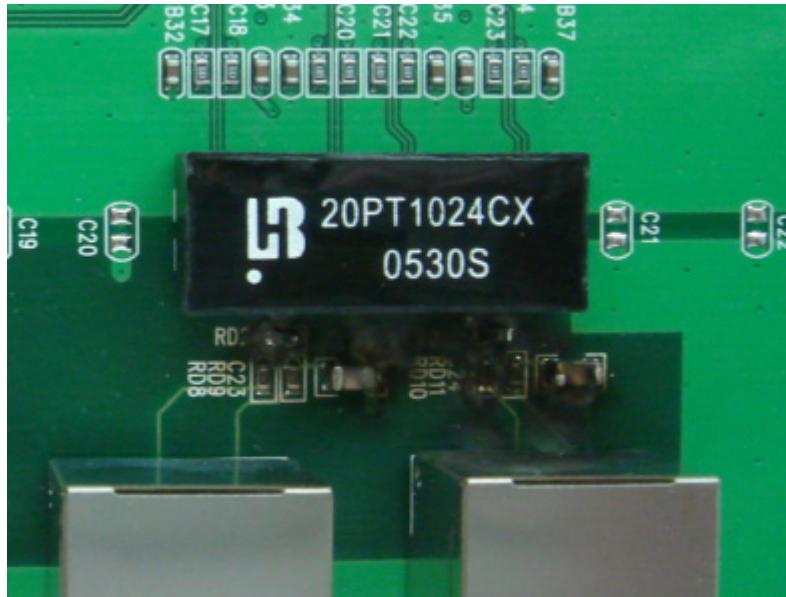
图一：雷击重伤的情况

图一是雷击重伤的情况，在这种情况下雷电打进局域网或广域网，强大的能量在第一个接受能量的电子元器件爆发，我们可看到一片焦黑，相关的小元器件也都焦黑一片，这一般是能量较大，直接受到雷电攻击情况。

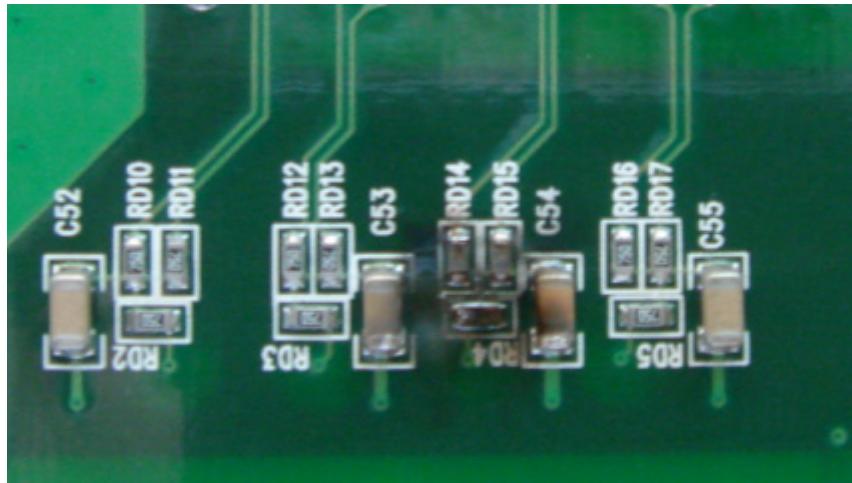
图二：雷击轻伤的情况

图二则是一个轻伤的例子，在这个情况下，能量较小，因此可能损害较小的元器件，对于较大的元器件无法伤害，因此可看到有些小元器件附近有焦黑现象。

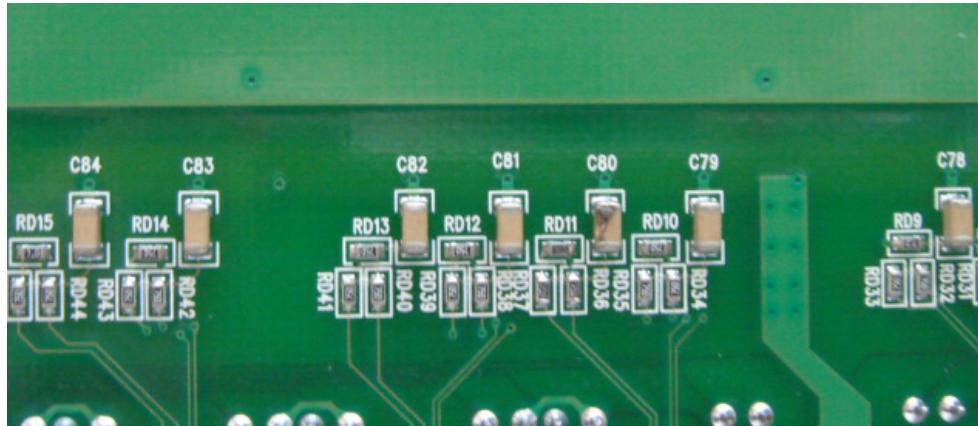
图三：雷击内伤的情况，有时外表看不太出来有问题

图三则是一个内伤的情况，或是很轻微的轻伤。由于电子元器件内部的线路很细，因此虽然外部看起来只有很轻微的焦黑，但是往往内部线路都被破坏。更可怕的是，除了有焦点的元器件外，有些元器件可能外表完全看不出来，但内部线路已接近破坏，这种内伤的情况，即使把明显损坏的元器件修好，未来使用情况也不会太好，因此叫作内伤。

电源受到雷击的情况会好一些，由于电源线路通常是有保护的，因此只要更换电源模块即可，对于其它线路的影响较好。之所以很多送修情况会变成需要更换整个内部线路板，就是希望避免后遗症的发生。
